## 河川維持管理技術者資格試験 論述試験

#### 〔注意事項〕

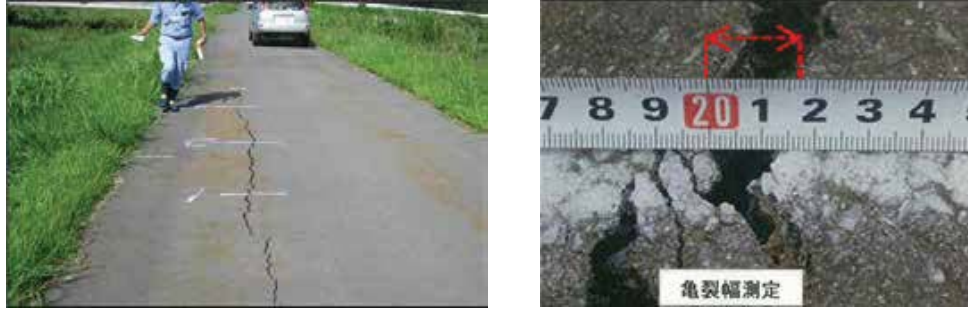
国が管理する河川（整備計画流量：1,200 $\text{m}^3/\text{s}$ ）の簡易舗装（As厚：3.0cm、路盤厚：10.0cm）された堤防天端において、平成30年5月に写真-1のような幅：約1.8cm、深さ：約10.0cm、延長：約40.0mの亀裂が確認されたため、As系補修材注入による補修を行った。

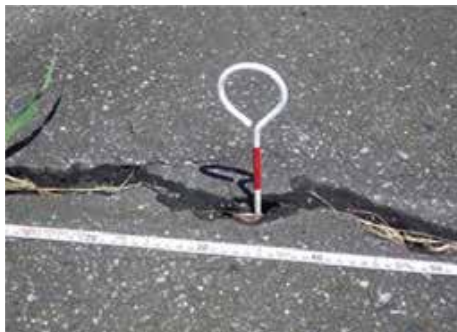
その後、令和元年5月下旬の堤防点検時に、As系補修材が注入された箇所全線にわたり、写真-2に示すように最大幅：約3.0cmの亀裂が確認され、ピンポールの挿入による調査では、亀裂は深さが1.0m～1.2m程度で約0.5cmの段差が生じていた。なお、亀裂発生箇所は平成28年度に図-1及び図-2に示すように、延長50.0mの堤防拡幅工事（川裏）が実施されており、川裏には住家等が点在し、天端は市道として占用され、通勤・通学や散策などに利用されており、堤防基盤は砂礫層となっている。また当該河川の出水期間は6月1日～10月30日である。ついては、以下の（1）～（3）の問いに1,500字以内で答えよ。

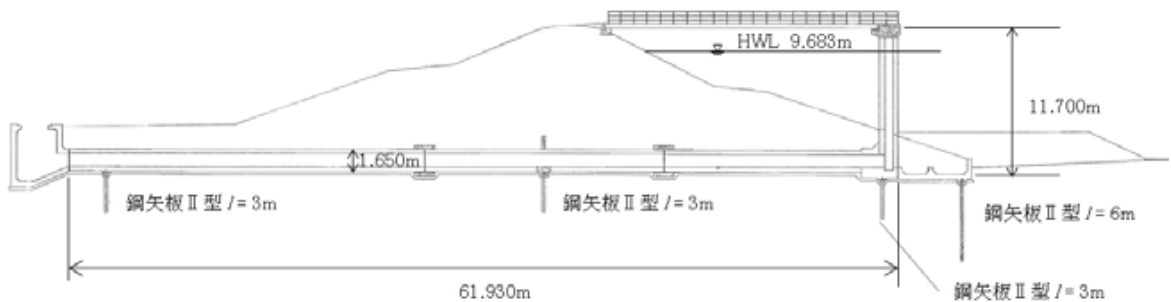
- (1) 上記の変状の原因を挙げ、陥没、漏水に至るメカニズムを述べよ。
- (2) 変状の進行程度に応じて考えられる対策工法を2つ挙げよ。
- (3) (2)で回答した対策のうちいずれか1つを施した場合について、今後の維持管理において懸念される事項及びそれらに対応するための点検・調査項目を述べよ。

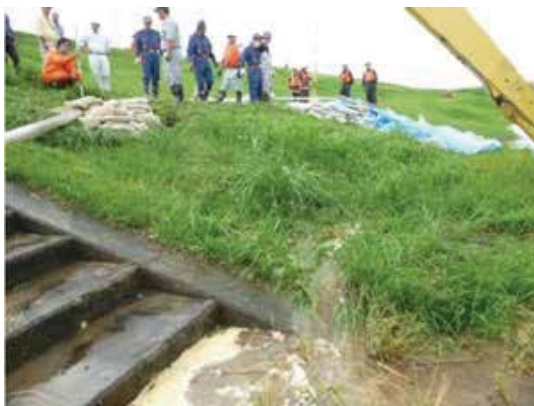
写真-1 樋門周辺堤防裏のり尻からの漏水
