# 樋門点検の対応

- 水没樋門、函体内が高水位である樋門は、過年度までに十分な点検に至っていないケースがあった。
- 豊富な知識・経験を生かし、現地状況に応じた調査方法の工夫により変状等を確認。

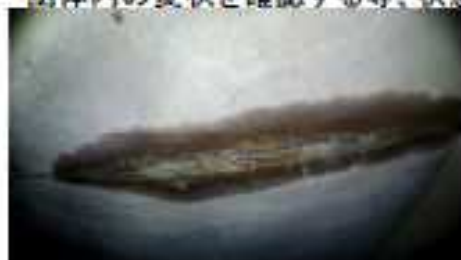
函体内の変状を確認する等、状態把握が可能となった。

函体接合部の破損、錆汁、漏水  
(水中ドローン)

全周クラック  
(GoPro搭載ボート)

全周クラック(潜水士)
