河川維持管理技術者の提案・助言による局所洗掘対策の実施

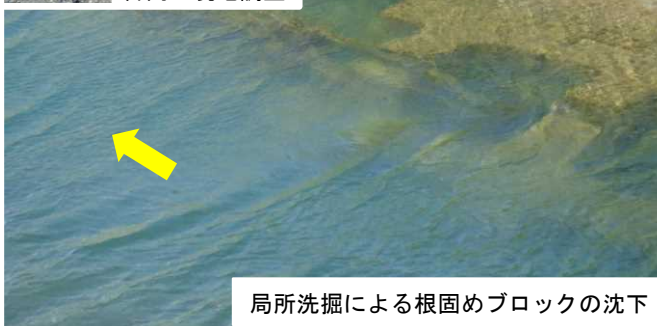
合同の現地調査

- 護岸根固ブロックに局所的な沈下が発見されたことから、河川維持管理技術者と合同で現地調査を実施。
- 河川維持管理技術者から現地補足調査（水中レーダーによる深淺測量）、緊急性の判断及び対策工の提案・助言により、迅速な対応が可能となった。

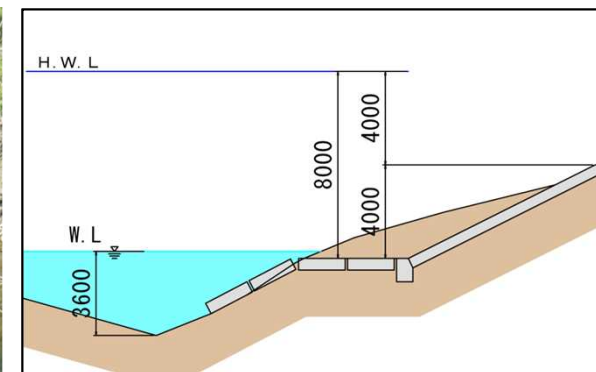
根固めブロックの沈下は、要監視段階と評価された。しかし、当該箇所はみお筋の蛇行により水衝部となっているため、さらにブロック沈下の進行が懸念された。

局所洗掘による根固めブロックの沈下

水中レーダーによる深淺測量により、根固めブロック4列のうち、2列が沈下していることが判明。

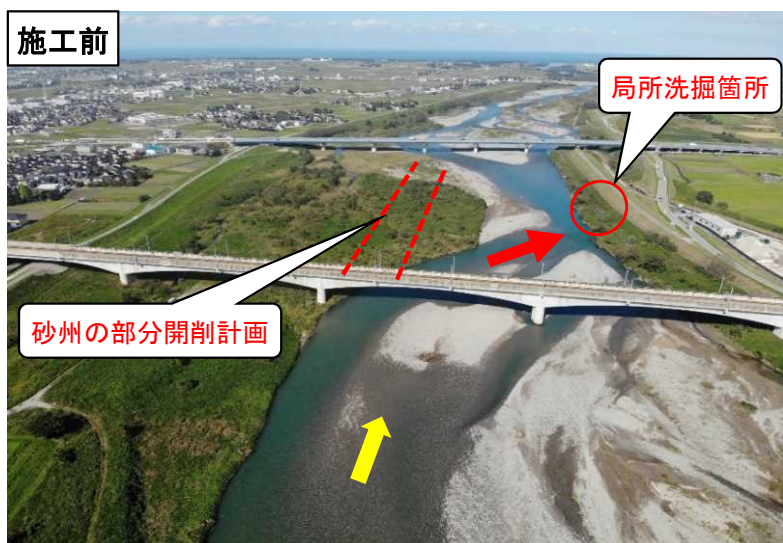
施工前

みお筋の蛇行の原因は、左岸の砂州発達及び右岸の河床低下の進行にある。みお筋の蛇行による水衝部解消の対応策として、コスト縮減や水辺環境への配慮から、砂州の部分開削を実施することにした。

局所洗掘箇所

砂州の部分開削計画

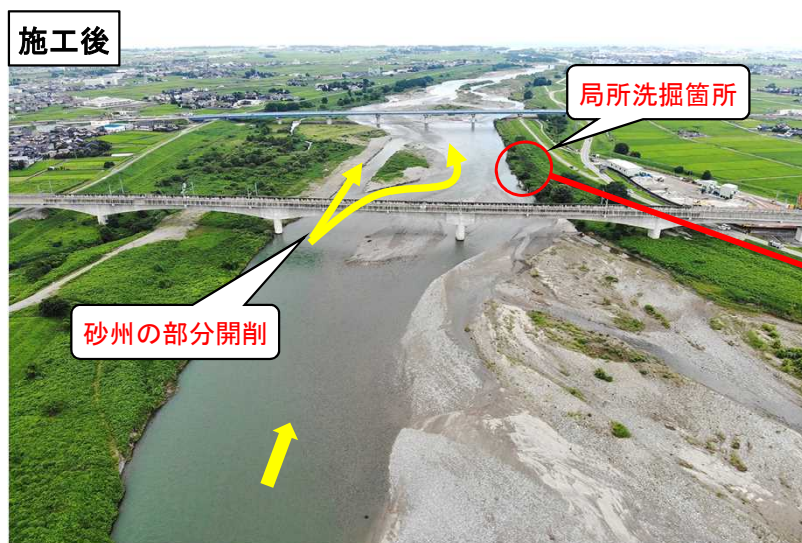
施工後

局所洗掘箇所

砂州の部分開削

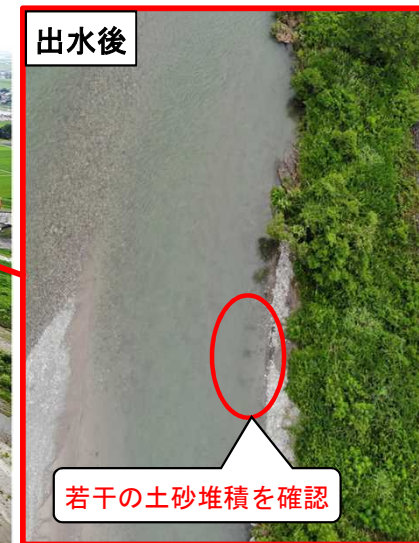
出水後

施工後の中小洪水により、水衝部が緩和され、局所洗掘箇所では若干の土砂堆積が確認された。

若干の土砂堆積を確認
