# 河川維持管理技術者による「護岸損傷の応急復旧対策」に関する助言

- 大場川において、低水護岸の護岸損傷が確認された。
- 河川維持管理技術者、事務所・出張所職員及び維持工事業者とともに合同現地踏査を実施した。
- 出水期に備えて原因究明、対策検討に必要となる詳細調査（潜水調査、測量調査等）や応急復旧対策について河川維持管理技術者の助言により迅速・適切に対応した。

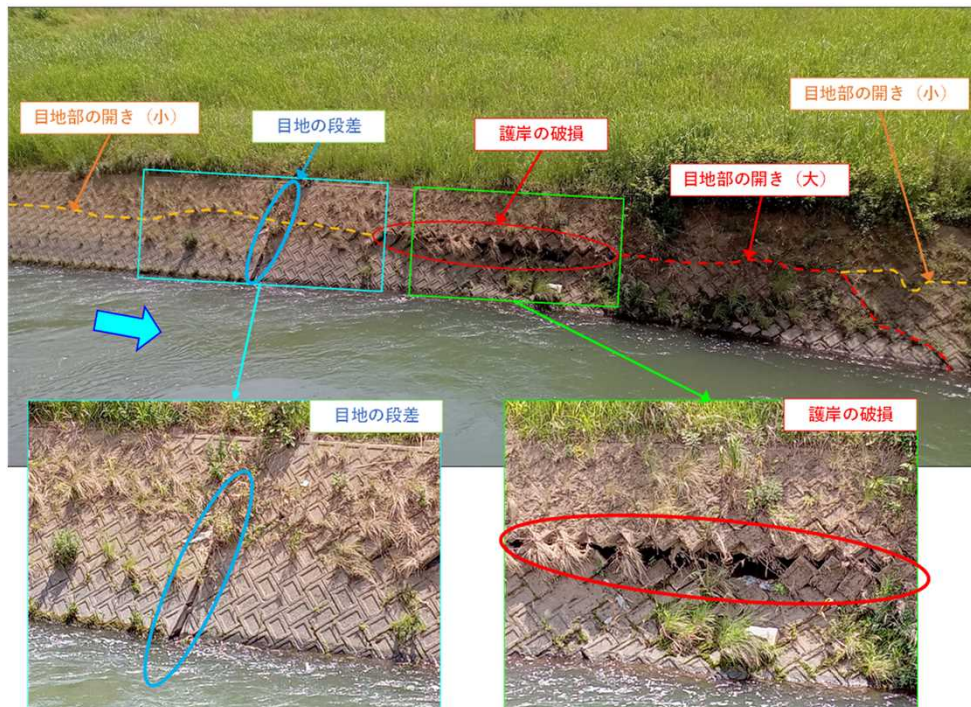
## 河川維持管理技術者との 合同現地調査状況

- ・被災箇所は、湾曲部の外岸側であり外岸では流れが集中し流速が速い。被災箇所の上流側には瀬が存在し、湾曲部外岸側に流れが偏る状況であった。
- ・潜水調査より、被災箇所より下流部では、護岸の基礎が露出しており洗堀も顕著であった。

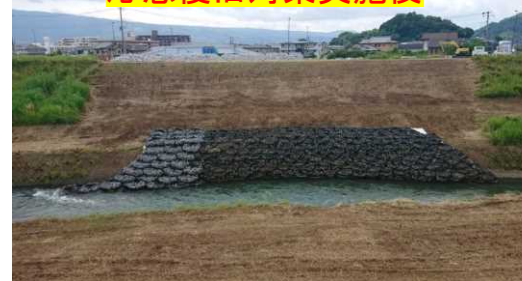
## 損傷発生メカニズム（原因分析）

- ・湾曲部の外岸水衝部であり、かつ瀬の下流であることから、相対的な流速の変化（高速流）に伴い局所洗堀が発生。
- ・洗堀が護岸基礎以下まで進行し、その後護岸背面土が吸い出され、護岸が損傷したことが考えられる。
