# 河川維持管理技術者資格を活用した業務成果事例

## 堤防天端における微小な不陸の変状要因を特定

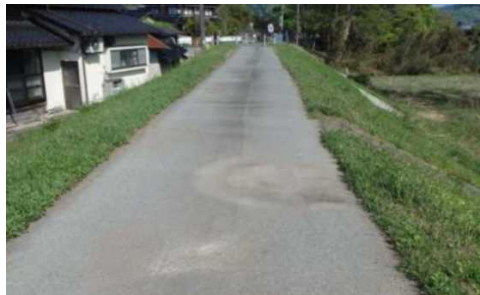
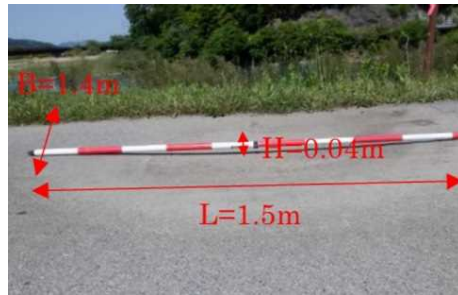
巡視により確認された堤防天端の微小な不陸

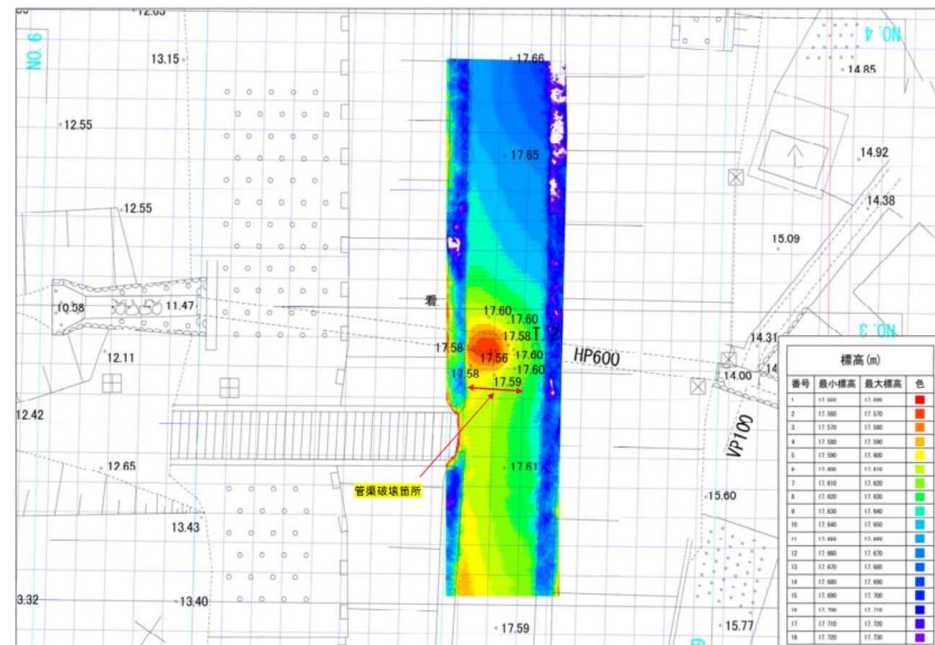
不陸が生じた堤防天端(天端における高差のコンター)

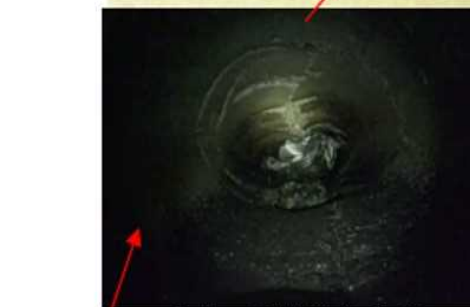
5.4mの位置から内部の状況

約5mまではヒューム管は円形を維持している

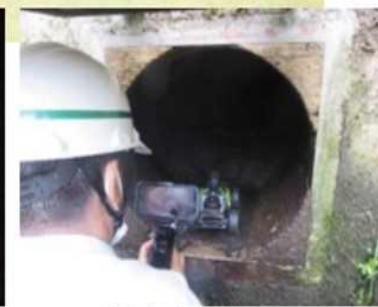
調査実施状況

河川維持技術者による助言で実施した樋管内部の詳細照査
