# 2023 年度

## 河川維持管理技術者資格試験 論述試験

### 選択問題

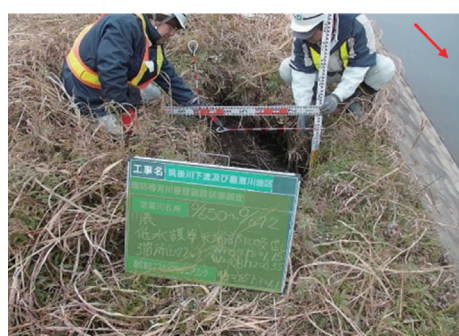
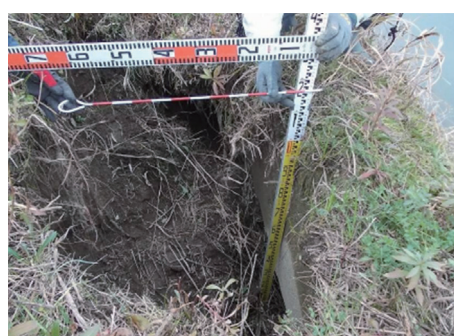
(a) 低水護岸背後の陥没  
(幅70cm、深さ1m程度、延長22m区間に5箇所程度)

図4 0.6kp右岸で確認された変状

- (1) 河道の点検は、対象範囲が広いことから、効果的・効率的に行うために、あらかじめ点検する重点箇所（区間）（以下、「重点箇所」）を絞り込んでおくことが一般的である。各河川に共通する絞り込みの観点を3つ述べよ。
- (2) 重点箇所の絞り込みにおいて、国が管理する河川では、「河道管理基本シート」を活用することができる。A川における河道管理基本シートである図1及び図2を見て、重点箇所を3箇所挙げ、それぞれの箇所を抽出した理由を述べよ。4箇所以上ある場合でも、あなたが重要と考える箇所を選択し、3箇所のみ記載すること。なお、0.6kp～0.8kp右岸は重点箇所に該当するが、(3)の問に関係するため、(2)の解答からは除外すること。
- (3) 図3は、A川の0.0kp～3.8kpの航空写真である。0.6kp右岸では令和2年の出水を受けて、図4のような変状が確認された。これらの変状が生じたメカニズムとその原因について、図1から図4の与えられたデータに基づき考察せよ。

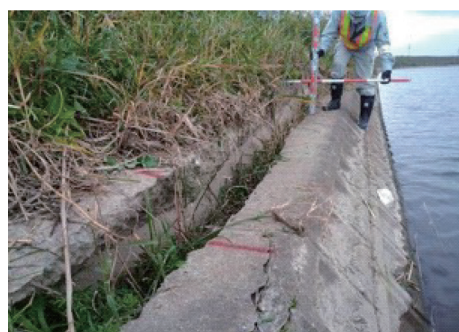
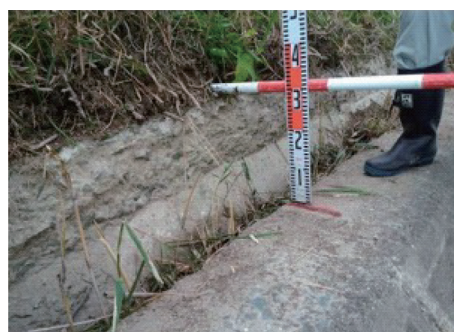
(b) 低水護岸の沈下状況 (沈下量30cm程度)

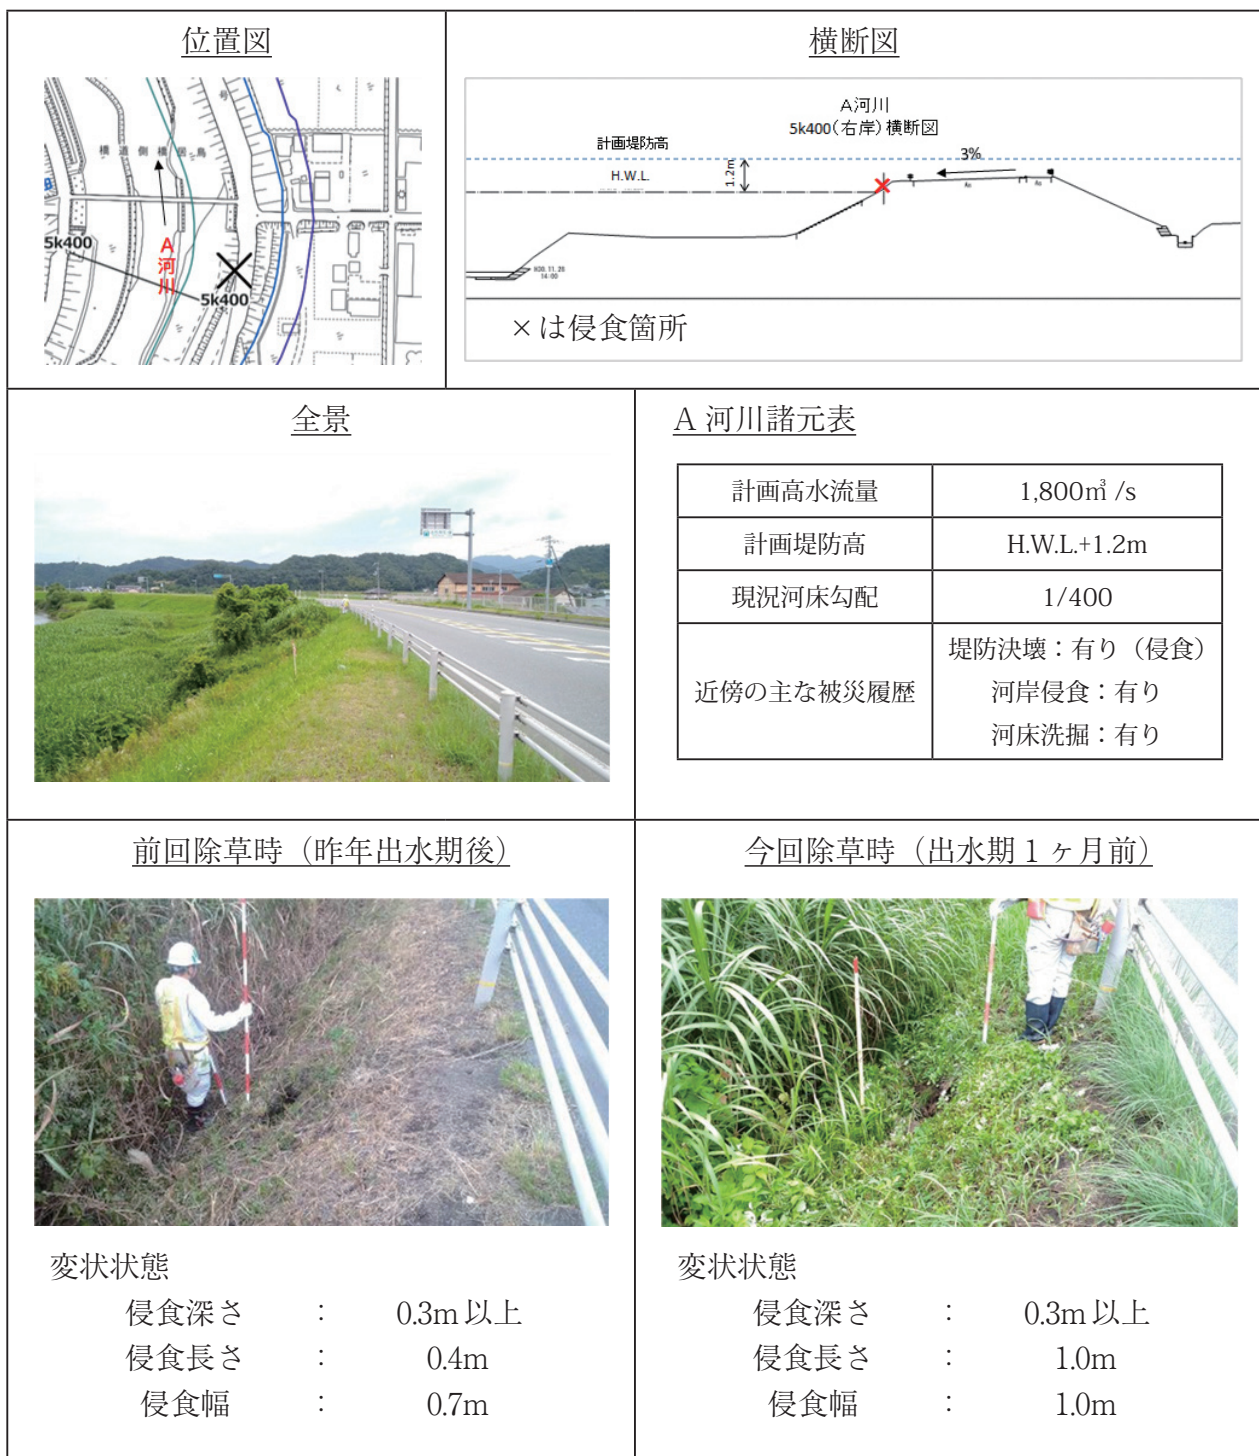
図1 川表のり面：侵食

- (1) 堤防の除草が適切に行われていないことで生じる河川維持管理上の課題を3つ述べよ。
- (2) 堤防の除草作業後に図1～3の変状が発見された。これらの変状について、図1と図2は変状が発生した要因とメカニズムについてそれぞれ述べ、図3は変状が発生した要因を述べよ。
- (3) 図1～3の変状について、それぞれ前回除草時から今回除草時にかけての変状の進行度合いを踏まえ堤防への影響を述べるとともに、最も緊急度の高い変状について、本格的な出水期までに応急対策を実施する際の留意事項を述べよ。

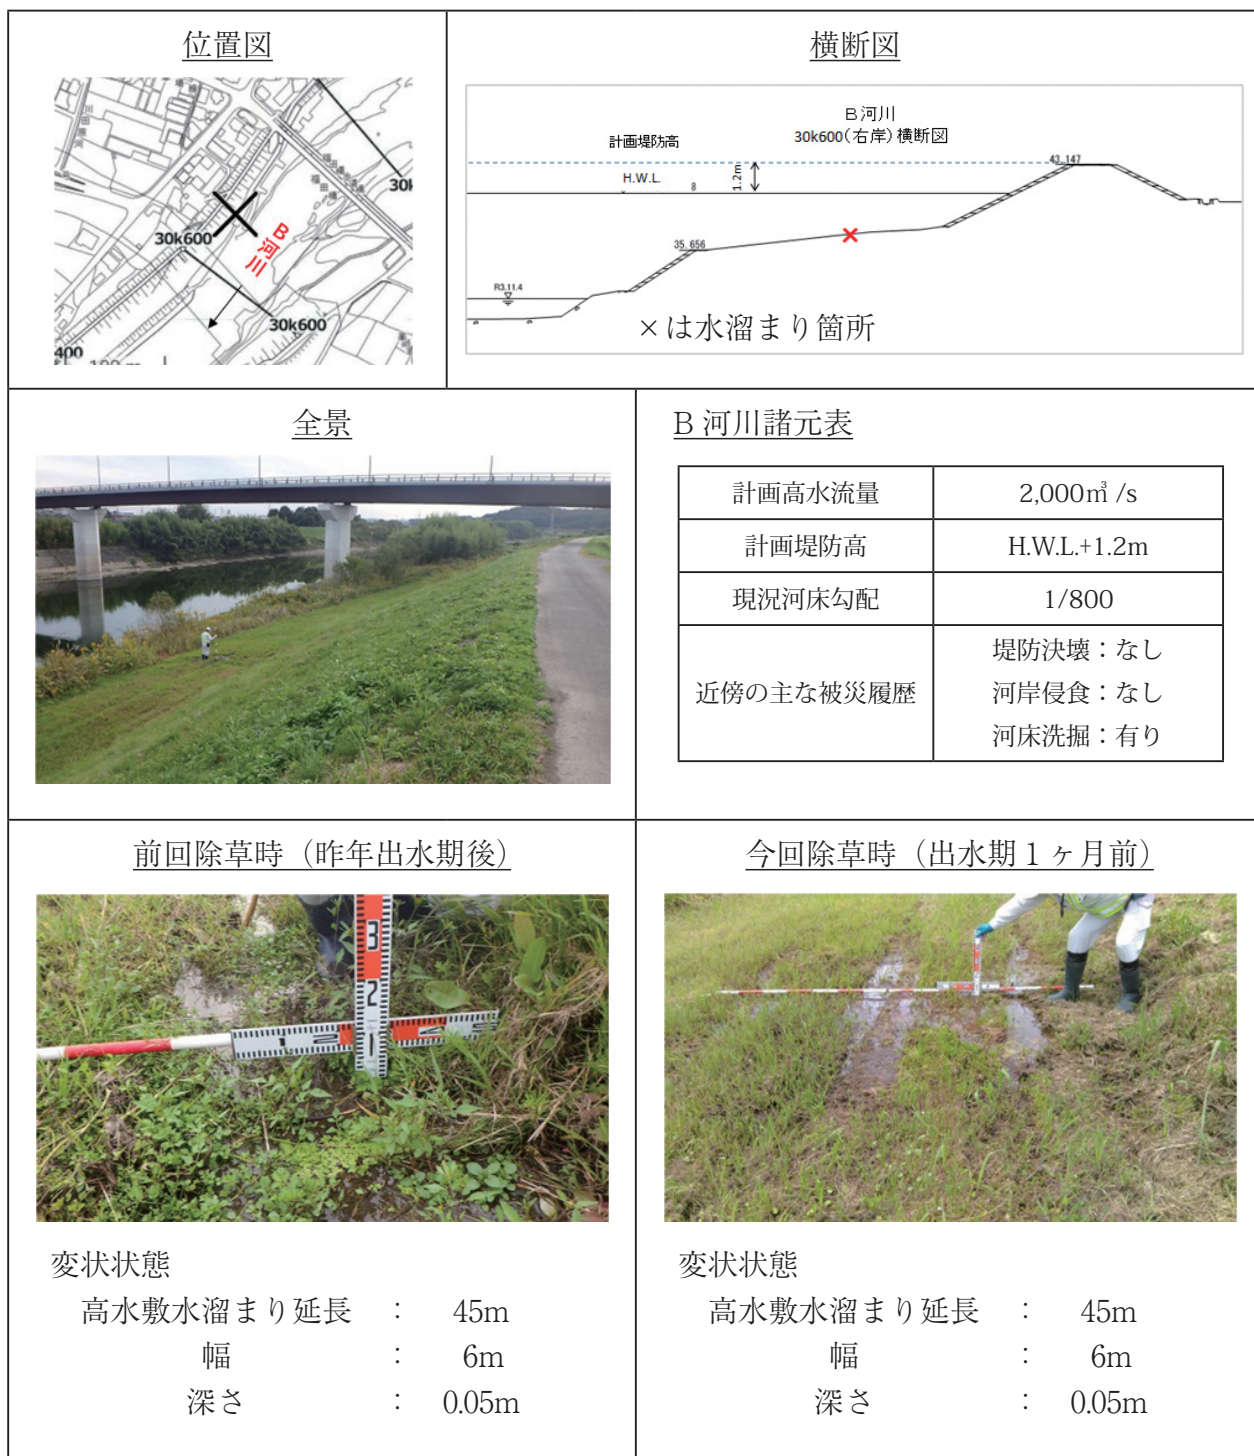
図2 高水敷：水溜まり（泥濘）

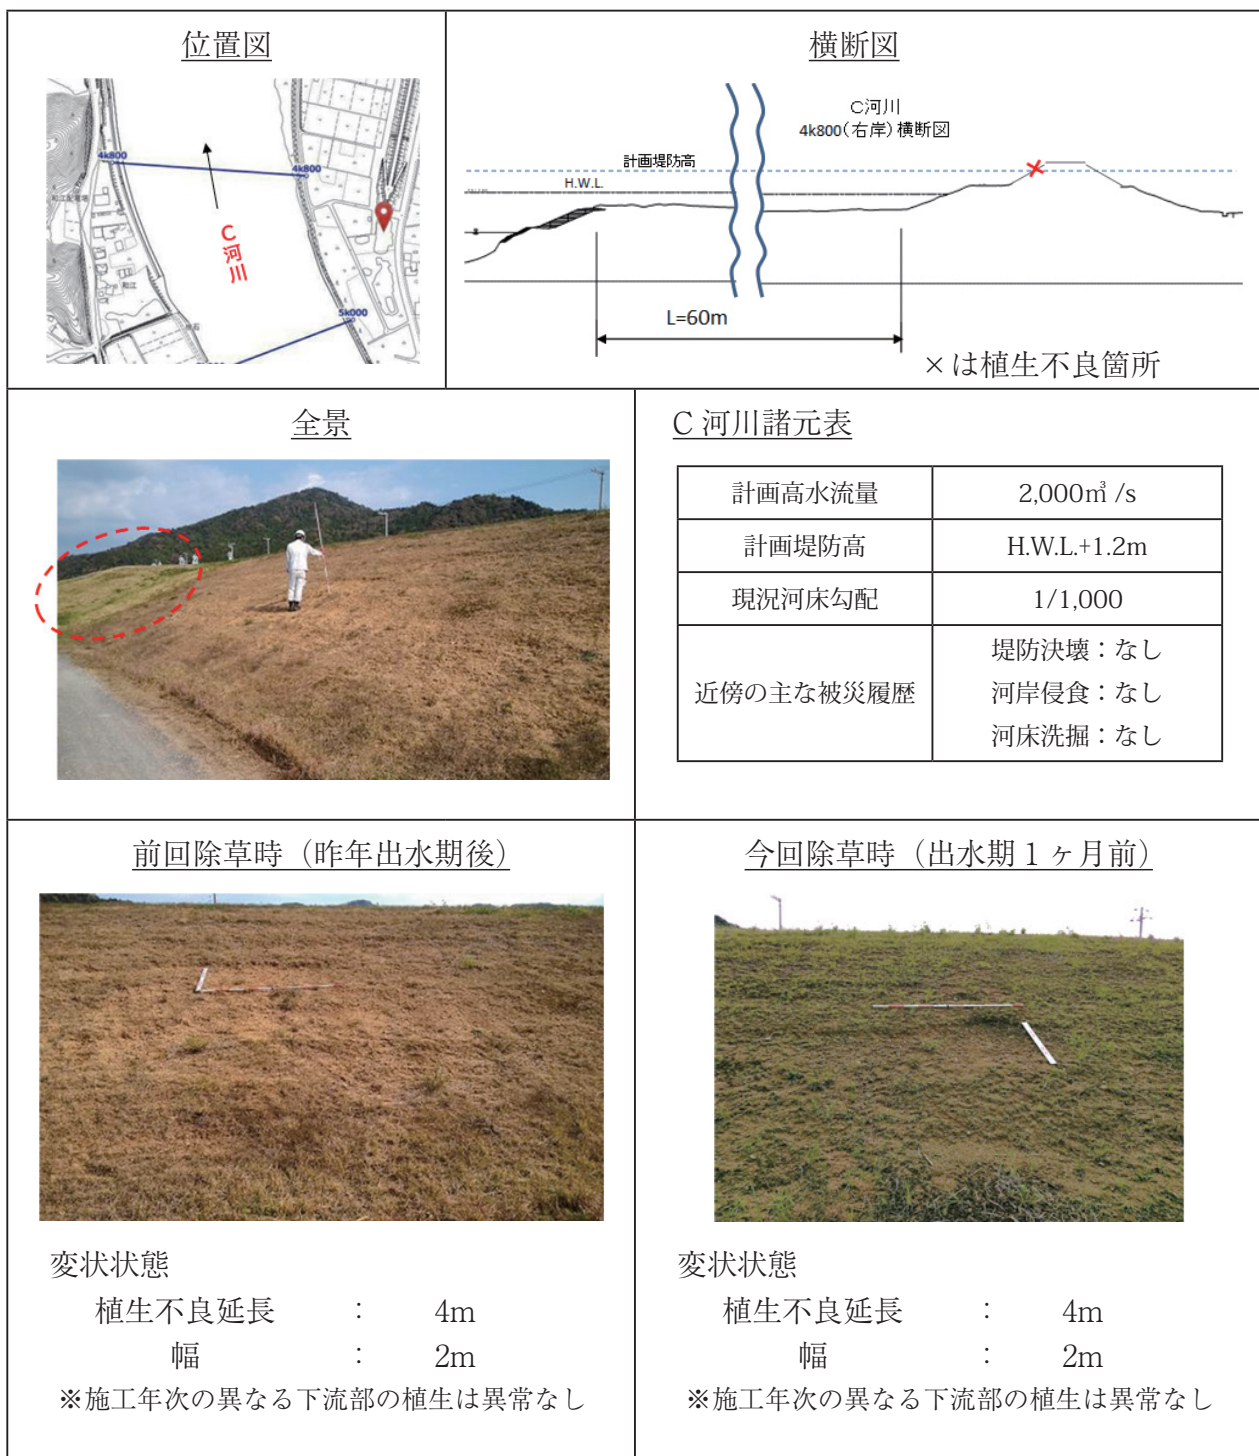
図3 川表のり面：植生不良
