# 河川維持管理技術者による「護岸損傷の応急復旧対策」に関する助言

- 大場川において、低水護岸の護岸損傷が確認された。
- 河川維持管理技術者、事務所・出張所職員及び維持工事業者とともに合同現地踏査を実施した。
- 出水期に備えて原因究明、対策検討に必要となる詳細調査（潜水調査、測量調査等）や応急復旧対策について河川維持管理技術者の助言により迅速・適切に対応した。

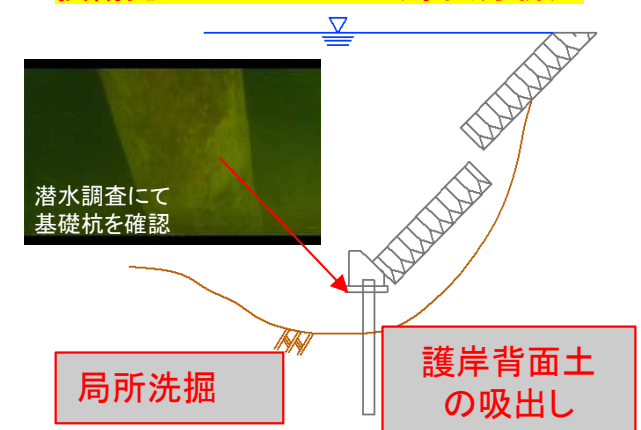
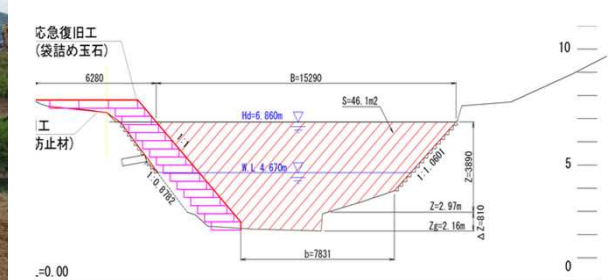
## 損傷発生メカニズム（原因分析）

- ・被災箇所は、湾曲部の外岸側であり外岸では流れが集中し流速が速い。被災箇所の上流側には瀬が存在し、湾曲部外岸側に流れが偏る状況であった。
- ・潜水調査より、被災箇所より下流部では、護岸の基礎が露出しており洗堀も顕著であった。

- ・湾曲部の外岸水衝部であり、かつ瀬の下流であることから、相対的な流速の変化（高速流）に伴い局所洗堀が発生。
- ・洗堀が護岸基礎以下まで進行し、その後護岸背面土が吸い出され、護岸が損傷したことが考えられる。

- ・応急復旧工については、水理計算・安定照査を実施し、短期間で施工可能な「袋詰め玉石工」を採用した。
