2019 年度

河川維持管理技術者資格試験 論述試験

選択問題

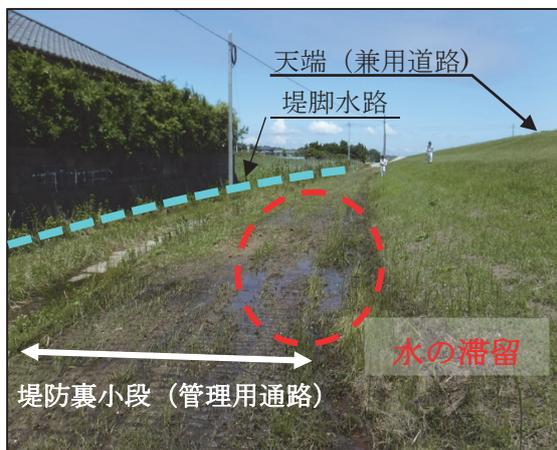
写真-1 堤防のり尻部の水の滞留状況写真

降雨後に、写真-1のように河川堤防の裏小段のり尻部に水の滞留を確認された。ついては、以下の(1)～(3)の問いに1,500字以内で答えよ。

(1) 写真-1、図-1の堤防裏小段のり尻部への水の滞留が生じたメカニズムについて、堤防への雨水浸透と堤防からの排水の観点から述べよ。なお、当該堤防に関する関連情報は次のとおり

- 梅雨前線の影響により当該箇所は降雨が続いていた中、河川水位は高水敷より約3mの高さまで上昇した。(高水敷と堤防裏小段(管理用通路:砂利道)は同程度の高さである)

- 水の滞留は、降雨後数日が経過した巡視で発見された。

- 当該箇所の基礎地盤は軟弱地盤となっている。

- 当該箇所は、大規模な出水の度に河床掘削土砂を用いた「腹付け」「嵩上げ」等の工事が実施されてきた。

- 古くから天端は道路として利用されており、現在はアスファルト舗装されているが、従前は砂利道であった。

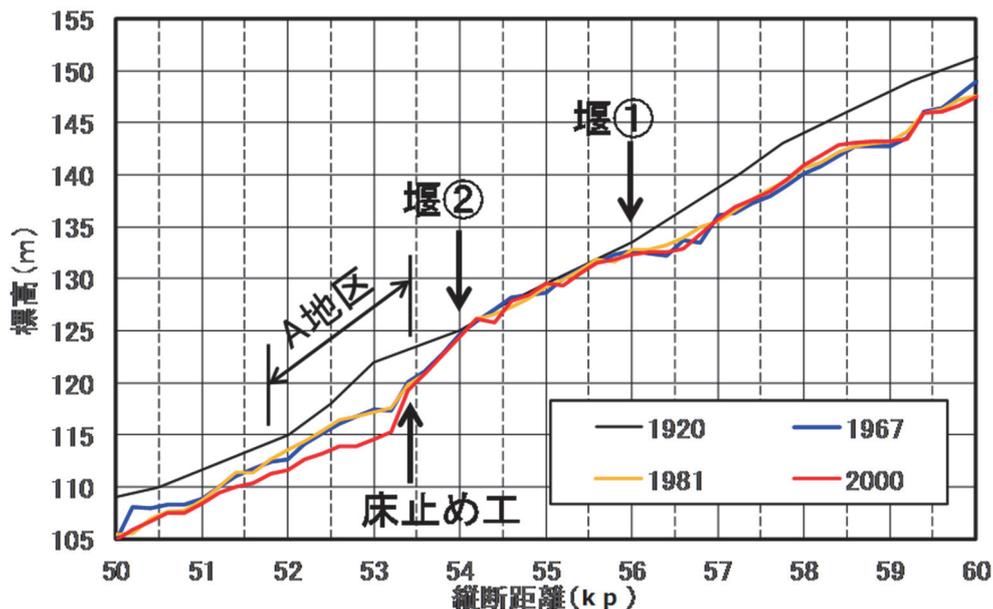
図-1 低水路平均河床高の変化

- (1) 図-1は、ある河川の距離標50kpから60kp区間（以下、「当該区間」）の平均河床高の縦断図である。図-2は、図-1に示す区間の中の代表的な2断面（52.0kp、52.8kp）の横断図である。河道の維持管理の観点から重要と考えられる河道の変化の特徴を、縦断図と横断図から読み取った上で、変化の要因を推測せよ。読み取った変化の特徴と推測した要因について、1920年から1967年、1967年から1981年、1981年から2000年に分けて、それぞれ記載せよ。なお、1920年の横断図はないため、1920年から1967年にかけては縦断図から読み取れることを記載すること。また、以下の情報を参考にすること。

戦後から高度経済成長期にかけて多量の砂利が採取されたが、1967年以降は砂利採取が禁止された。

取水のための堰が2基設置された。堰①は1970年に、堰②は1900年に設置された。堰②の下流側にある床止め工は1980年頃に設置された。両堰とも可動堰であるが、堰①の取水口周辺には土砂が堆積し、定期的に除去されている。

水位の観測は1965年から開始された。川幅いっぱいに広がるような大規模な洪水は、1974年、1982年、1991年に発生した。なお、当該区間の上流域にダムが建設されたが、建設前後で当該区間の流況に大きな変化はない。

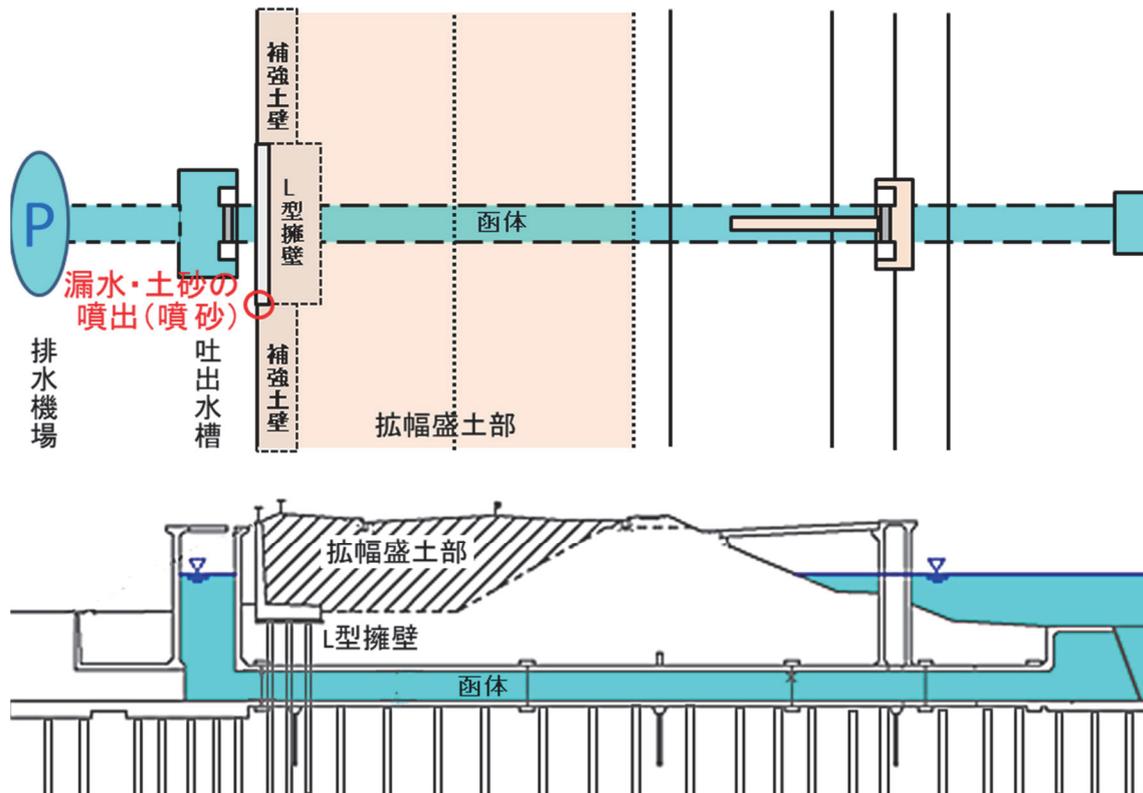
図-1 漏水・土砂の噴出（噴砂）発生箇所平面図・断面図

図－1に示す排水機場の吐出水槽と函体を保護するL型擁壁と堤防拡幅盛土（補強土壁）の境界部で、出水時（外水位のピーク水位は地盤高より2.8m高かった）に漏水と土砂の噴出（噴砂）が起こった。当該箇所は、堤防の裏法面を公園として利用するため20年ほど前に拡幅盛土した区間にあたる。

なお、当該箇所の基礎地盤には厚さ約20mの軟弱地盤があり、排水機場、吐出水槽、函体、L型擁壁は杭基礎構造となっている。

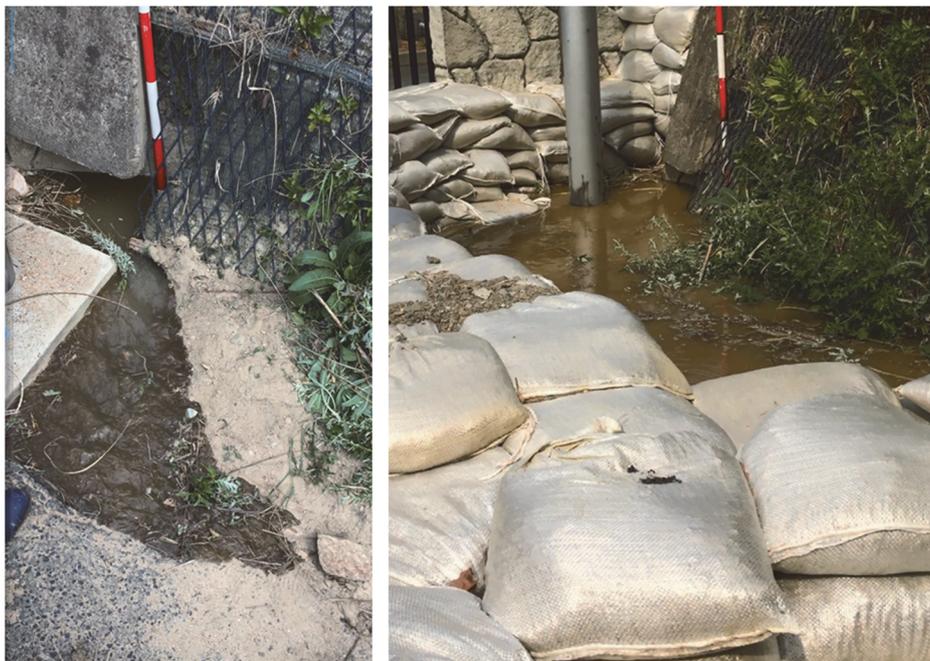
写真-1 函体内充水試験で確認された漏水

出水が終了し平水位に戻った後、函体両端のゲートを閉じて吐出水槽の水位を上昇させる函体充水試験を行ったところ、出水時の漏水箇所から写真－1のような漏水が生じることが再度確認された。

函体充水試験で見られた漏水

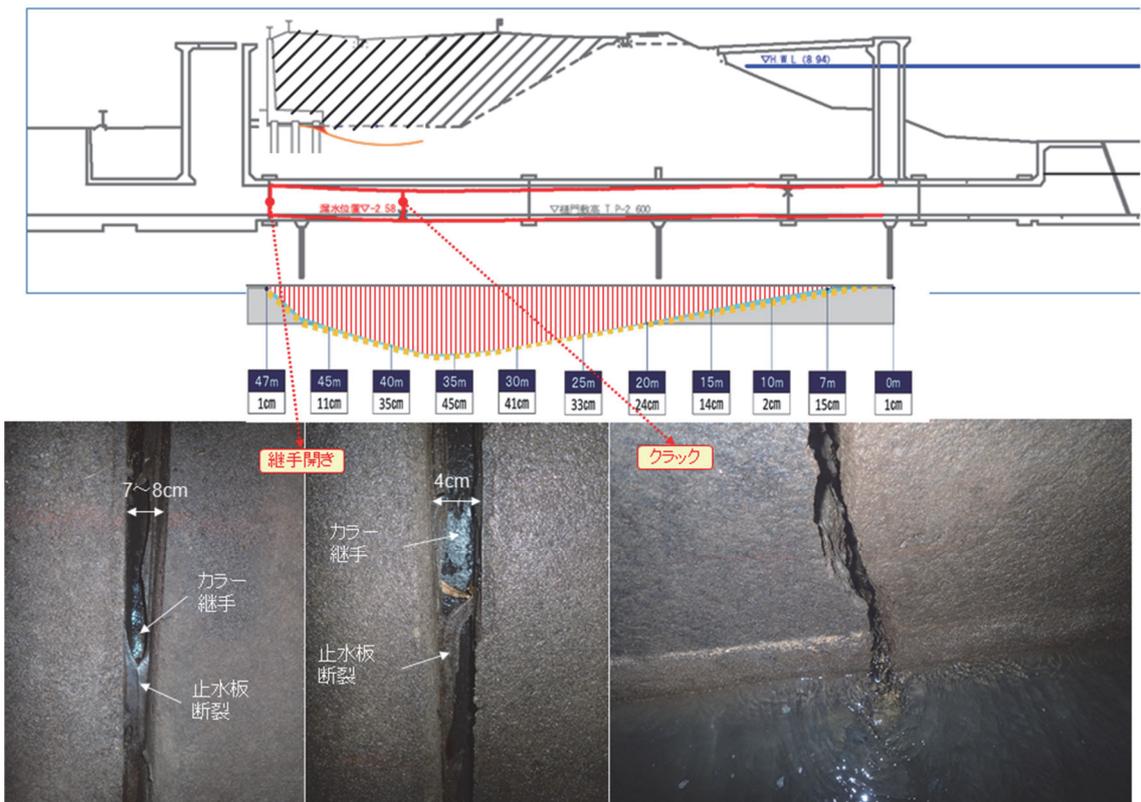
図-2 函内調査で確認された変状と函体の相対変位

函体内の水を抜いて内部の目視変状調査を行ったところ以下の損傷が発見された（図－2）。

- ・川裏側1箇所で最大幅7～8cmの継手開きが発生しており、止水板も断裂。
- ・川裏側の函体スパン中間部でクラックが発生し、地下水が函体内に流入。

同時に、函体内部の相対変位を計測したところ、公園兼用の拡幅盛土部を中心に最大45cmの相対沈下が生じていた。クラックは相対沈下が大きい場所の函体スパンで生じていた。さらに、連通管試験及びクラックからの小型カメラによる目視調査を行った結果、川表側から函体クラック箇所までの盛土は堤防としての耐浸透機能を保持していることが確認できた。

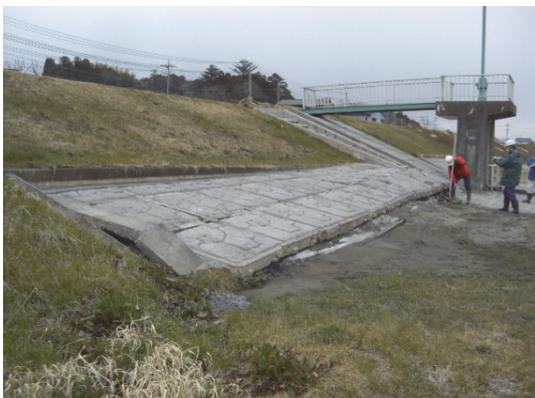
写真-1 高水護岸等の被災状況（全景）

(2) 出水期中の早朝に強い地震が発生し、徒歩にて施設等の点検を行ったところ、写真-1、2のように液状化に起因すると考えられる堤防及び高水護岸の変状を発見した。目視による点検では、コンクリートブロック張下の堤体土砂が高水敷に多量に流出し、約10mにわたる高水護岸の沈下・浮き上がりを確認した。なお、堤防、高水護岸等施設の被災の詳細及び周辺の状況等の調査はまだ始まっていないものとする。
